# **Die Kulturlandschaft der Flößerei im Frankenwald**

## **– ein komplexes System und seine Relikte<sup>1</sup>**

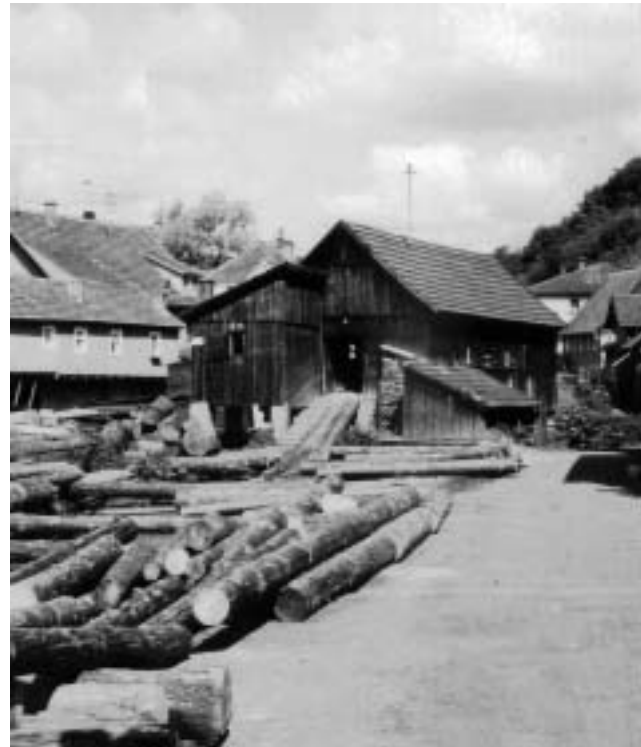
*Blöcher auf dem Lagerplatz vor der Bergschneidmühle in Wallenfels. Ein Bloch wird gerade über die Rampe aus dem Bach in die Mühle gezogen.*

ändern, dass sich das Holz verkeilte.<sup>12</sup> Größere Rechenanlagen zum Auffangen der Blöcher waren jedoch nicht erforderlich, denn sie wurden über eine »Schere«, einem quer über den Fluss liegenden Baumstamm oder Floßboden, in den langsam fließenden Mühlkanal der jeweiligen Sägemühle geleitet. Am Ende des Mühlkanals wurden die Blöcher durch eine kleine rechenartige Anlage<sup>13</sup>, die manchmal durch einen Steg überbrückt war, aufgefangen, und über eine Rampe aus Stämmen in die Sägemühle gezogen.

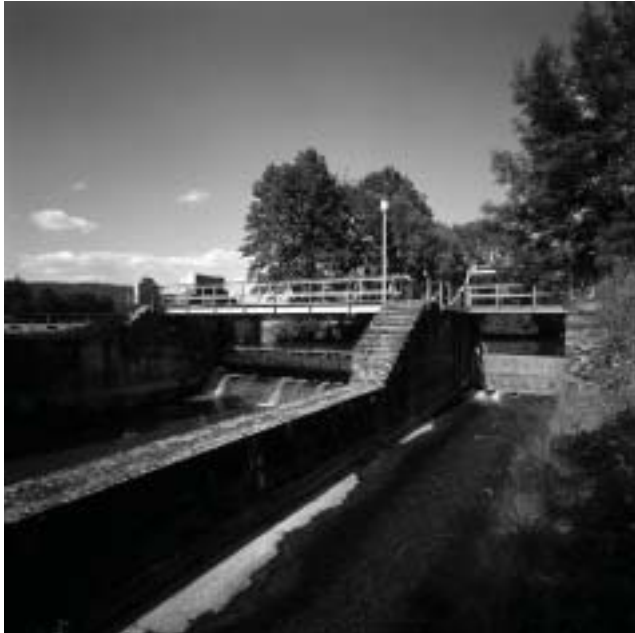
*Trommelwehr mit betonierter Floßgasse von 1908 am „Schulbau“ in Küps. Während der großen Rodachregulierung von Küps erbaut, ist es eines der ältesten erhaltenen Wehre seiner Bauart.*

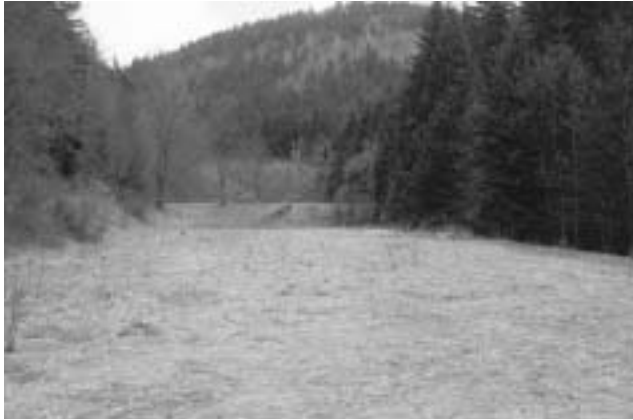
*Wie am Beispiel des Dammes des Lamitzteiches ersichtlich, stauen die Floßteiche die noch eingen Talräume der Oberläufe der Floßbäche fast vollständig auf.*

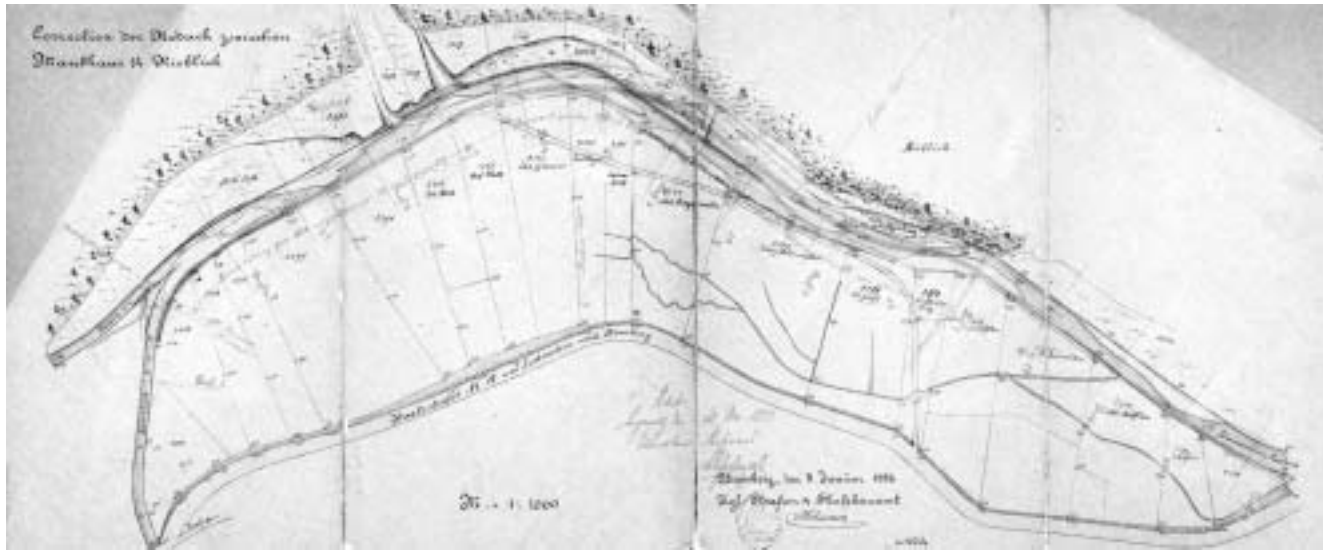
*Die Flussläufe wurden für eine leichtere Floßfahrt begradigt und ihre Kiesbänke entfernt. Hier eine „Correction“ an der Rodach bei Mauthaus vom Ende des 19. Jahrhunderts.*

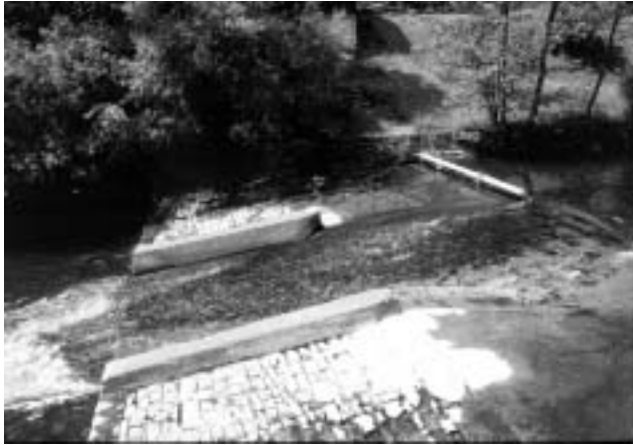
*Der Weltbau in Unterrodach als große Sohlschwelle in Stein- und Betonbauweise (ca. 1948).*

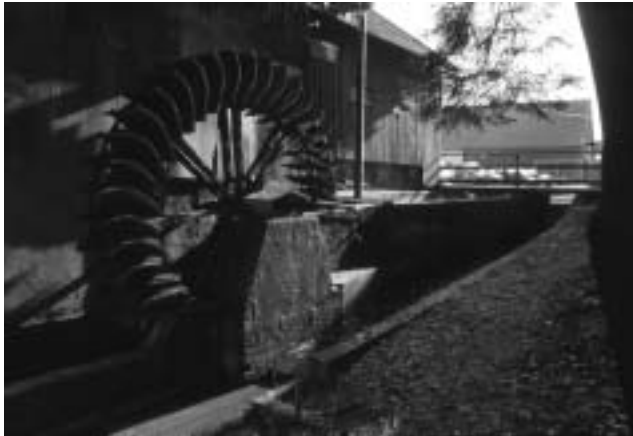
*Das Wasserrad der funktionsfähigen Hammermühle bei Wallenfels.*

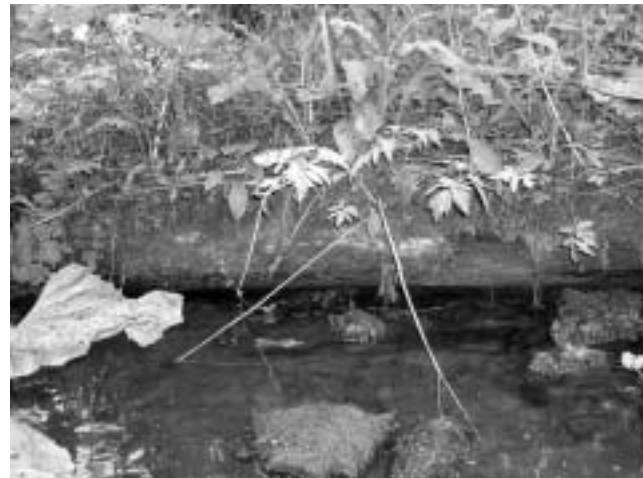
*In den Resten der Schorbäume sind die Aussparungen der Schwalbenschwanzverblattungen zur Befestigung der Hölzer am Ufer zu erkennen.*

Der erste Sohlabsturz nach der Brücke gehört dem Typ E an, d. h., es handelt sich um quer eingebaute Hölzer mit seitlich befestigten Aufschieblingen, um den Wasserfluss mittig zu konzentrieren. Nach der Sturzkante ist die Sohle mit einem Bruchsteinpflaster versehen, um eine Auskolkung in diesem Bereich zu verhindern. Das Element L-12a SaH E befindet sich in einem mittleren Zustand, da ihm die seitlichen Aufschieblinge fehlen. Von diesen zeugen nur noch im Holz steckende Nägel. Flussabwärts auf der linken Seite ist noch ein letzter schlecht erhaltener Rest eines Schrotbaus (L-07f Us) zu erkennen. An dem ca. 11 m langen Rest ist noch eine

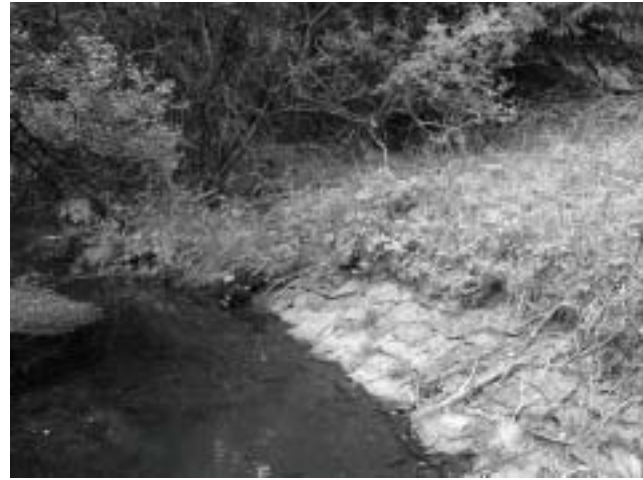
*Im Kurvenbereich ist durch die Kraft des Wassers die Pflasterung vegetationslos und daher deutlich zu sehen.*

Stücke eines Vorfußes erhalten. Nach ca. 220 m geht sie in eine Uferpflasterung über. Stellenweise verläuft sie unter einem Fichtenforst, so dass das sehr gut erhaltene Pflaster aufgrund mangelnden Bewuchses komplett zu erkennen ist. Es fallen die großen Steine in der untersten Reihe sowie die flache Neigung der Pflasterung auf. In diesem Bereich wurde zur genauen Dokumentation der Bauart und des Zustandes ein Aufmaß im Maßstab 1:50 angefertigt (siehe S. 124). Diese Befestigungsart ist jedoch weitgehend unter Vegetation versteckt wie auch die kleineren Abschnitte am gegenüberliegenden Ufer. Am rechten Ufer geht die Pflasterung wieder in eine Ufermauer aus Bruchsteinen über (L-15 UmB). Sie ist ca. 50 m lang, 60 cm hoch und in hellem Mörtel gesetzt, der jedoch schon weit ausgewittert ist. In der

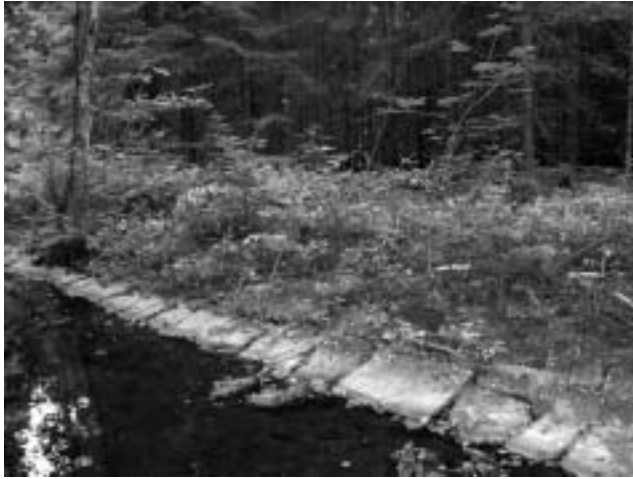
*Uferpflasterung an der Langenau – in der unteren Pflasterreihe liegen besonders große Steine.*

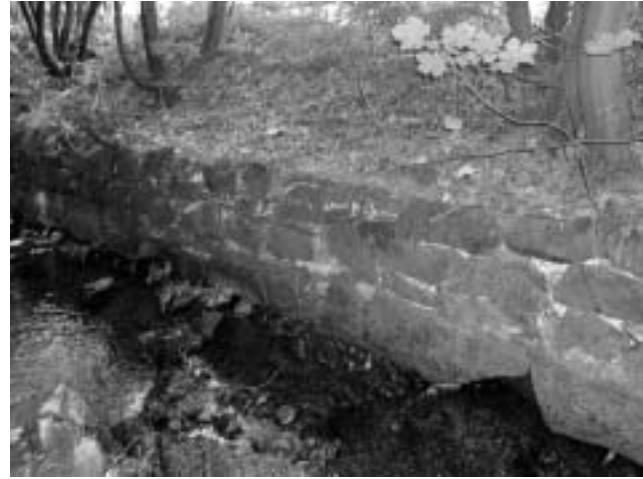
*Senkrechte Ufermauer an der Langenau.*

Ihr gegenüber beginnt eine Ufermauer aus Bruchsteinen (L-13 UmB). Die gut erhaltene, ca. 80 cm hohe Mauer ist in Mörtel gesetzt und mit einem Fugenstrich versehen. Bisweilen sind noch

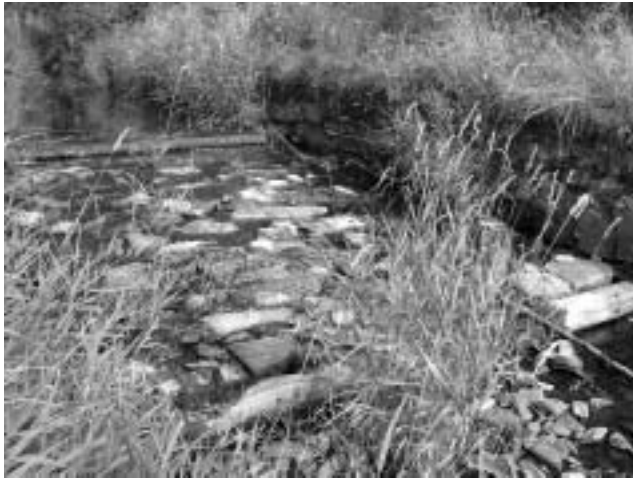
*An der Mündung der Langenau ist ihr Gefälle durch einen Sohlabsturz aus Holz und Stein abgemildert.*

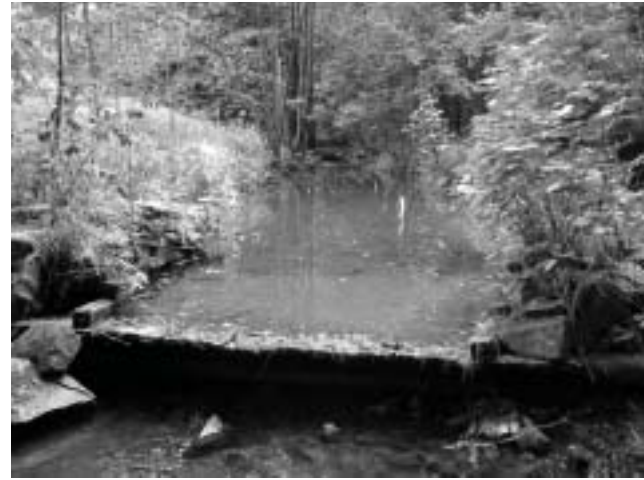
*Erhaltene hölzerne Sohlschanzenkonstruktion an der Langenau.*
